Teramo, 24 marzo 2010

# **Danni causati all'edilizia monumentale**

## **Alcuni casi di studio**

**Elena Antonacci**

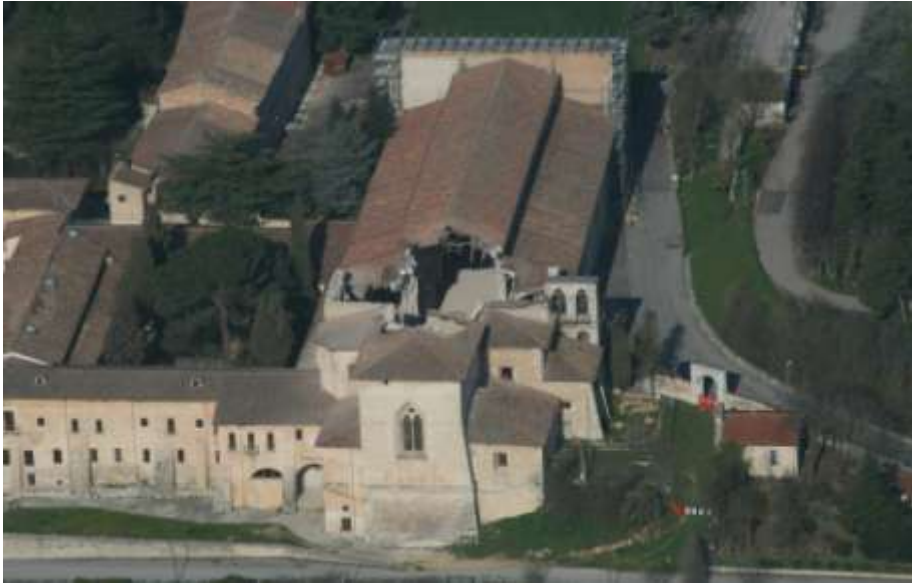
Crollo della copertura, dell'arco trionfale e dei pilastri del transetto

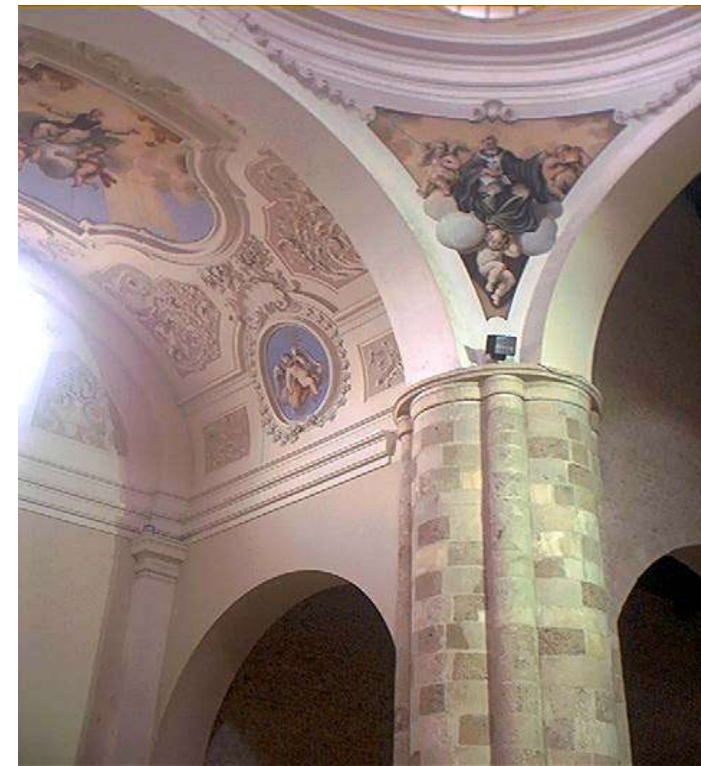
**Meccanismo:** **totale collasso** di tutte le strutture in elevazione presenti nel transetto della Basilica.

Il collasso è stato caratterizzato dalla caduta della parete dell'arco trionfale, dei pilastri terminali della navata, delle strutture voltate e di quelle di copertura, che ha lasciato un cumulo di macerie tutto interno alla scatola muraria, rimasta praticamente integra e completa fino alla parte sommitale.

Tale modalità di crollo suggeriva il probabile **cedimento improvviso** dei due grandi pilastri a piliere che sorreggevano il complesso costituito dagli archi trionfali, dal tamburo su pennacchi con la sovrastante cupola emisferica, dalle volte laterali e dalla copertura lignea sovrastante.

Si riconosce **un'implosione del transetto** riconducibile al cedimento degli elementi verticali terminali della navata, normalmente soggetti a carichi verticali piuttosto considerevoli ed al delicato e sensibile equilibrio delle spinte delle archeggiature e delle volte, poi fortemente sollecitati dall'azione contemporanea delle forze indotte dal sisma, significativamente ed in misura paragonabile sia orizzontalmente che in direzione verticale.

Tale riconosciuta evidenza nel modo di collasso trovava tuttavia una evidente difficoltà per essere completamente avallata nel considerare le dimensioni piuttosto cospicue e quasi esagerate dei pilastri a pianta polilobata con dimensione trasversale massima della sezione di circa m. 2.60 e apparentemente realizzati a blocchi regolari di pietra calcarea.

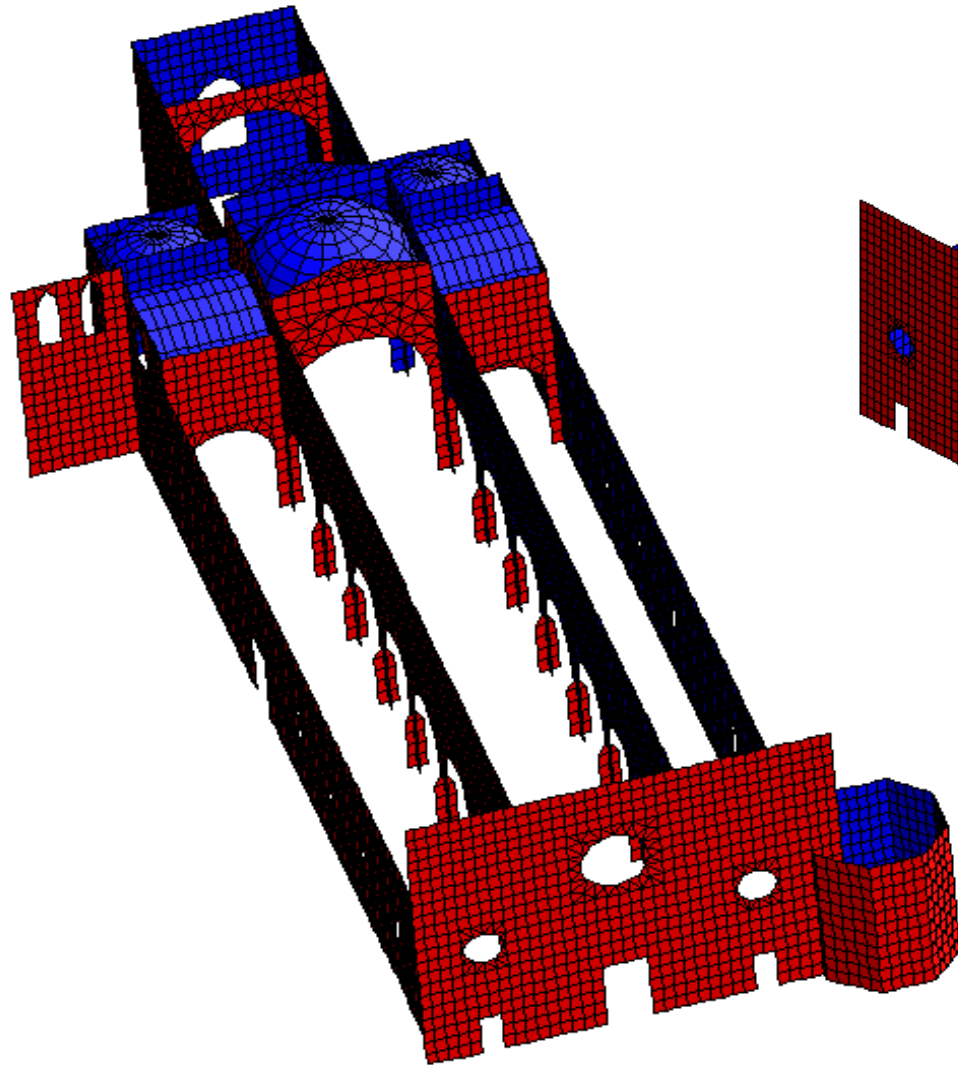
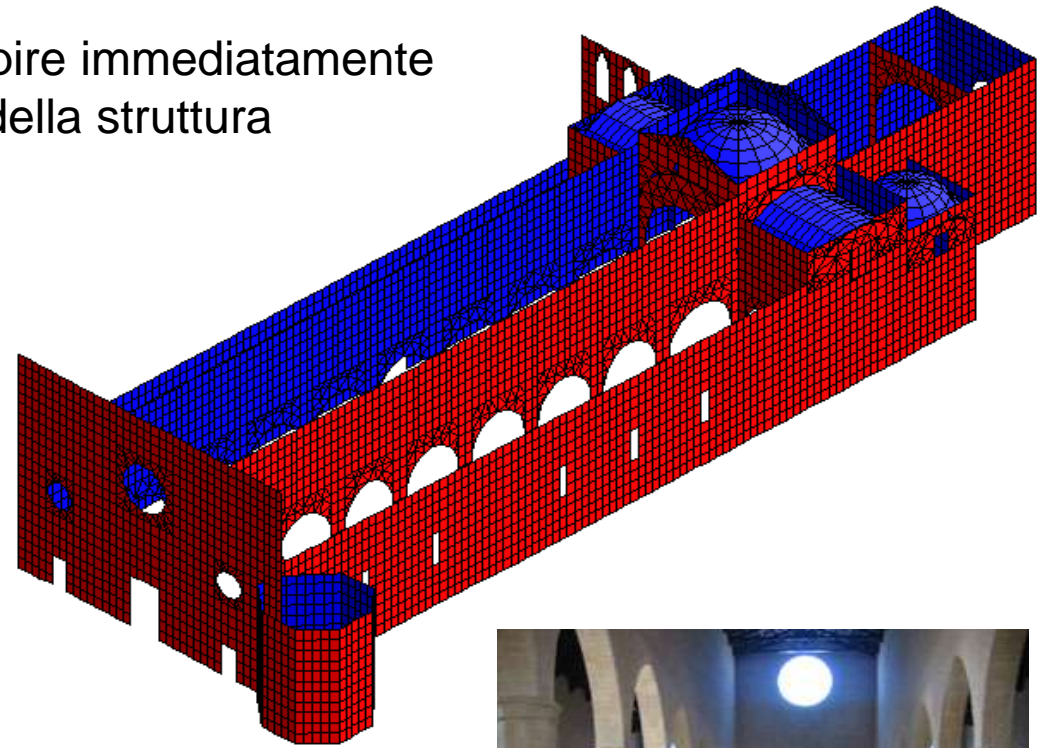
Questi modelli sono utili a percepire immediatamente le zone flessibili e quelle rigide della struttura

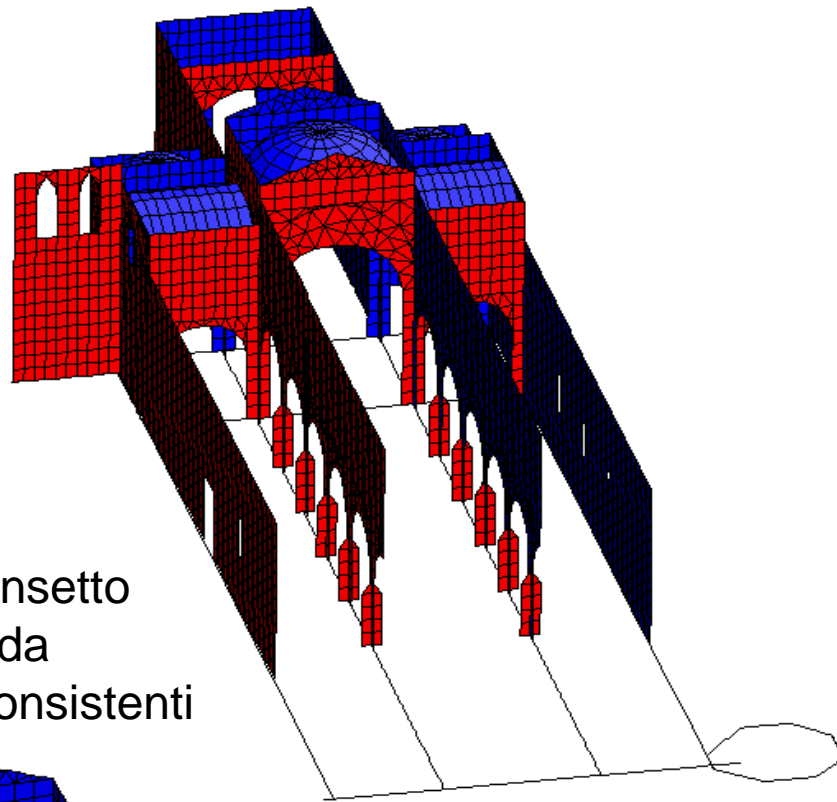
La zona del transetto  
è una zona rigida  
e con masse consistenti

Gli elementi verticali  
non sono stati in grado  
di resistere all'azione  
combinata  
di carichi verticali  
e orizzontali

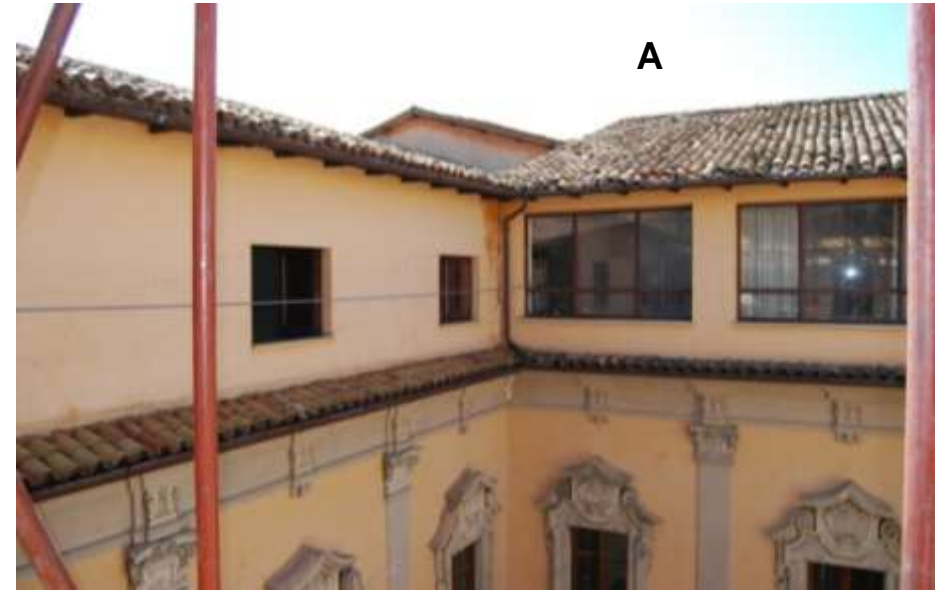
Demolizione di maschi murari interni e loro sostituzione con pareti in mattoni pieni di spessore ridotto o tramezzature in laterizi forati

Scarso o inefficace ammorsamento delle pareti modificate alla parete muraria principale

Sostituzione dei solai lignei con solai in latero-cemento o in acciaio e tavelloni

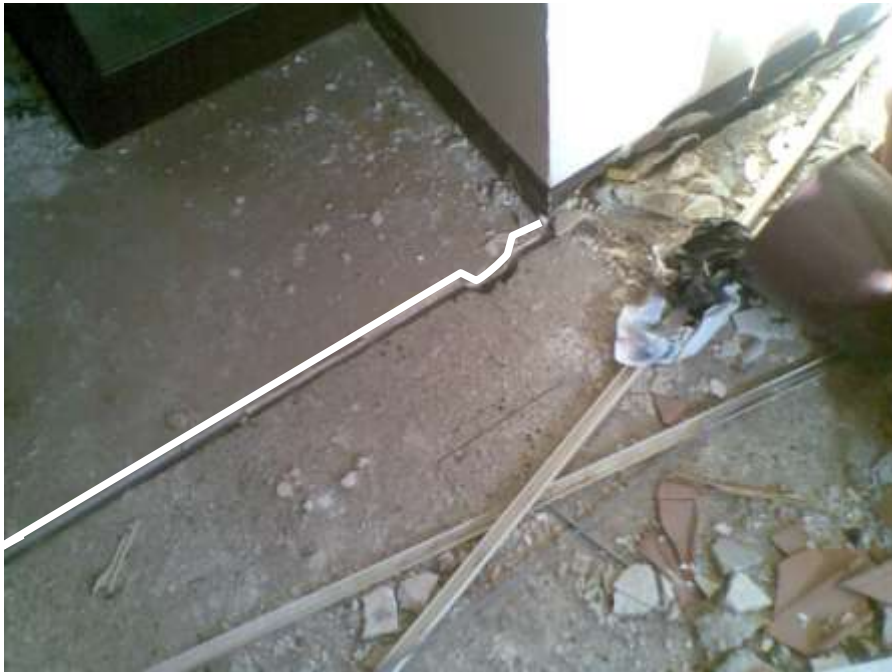
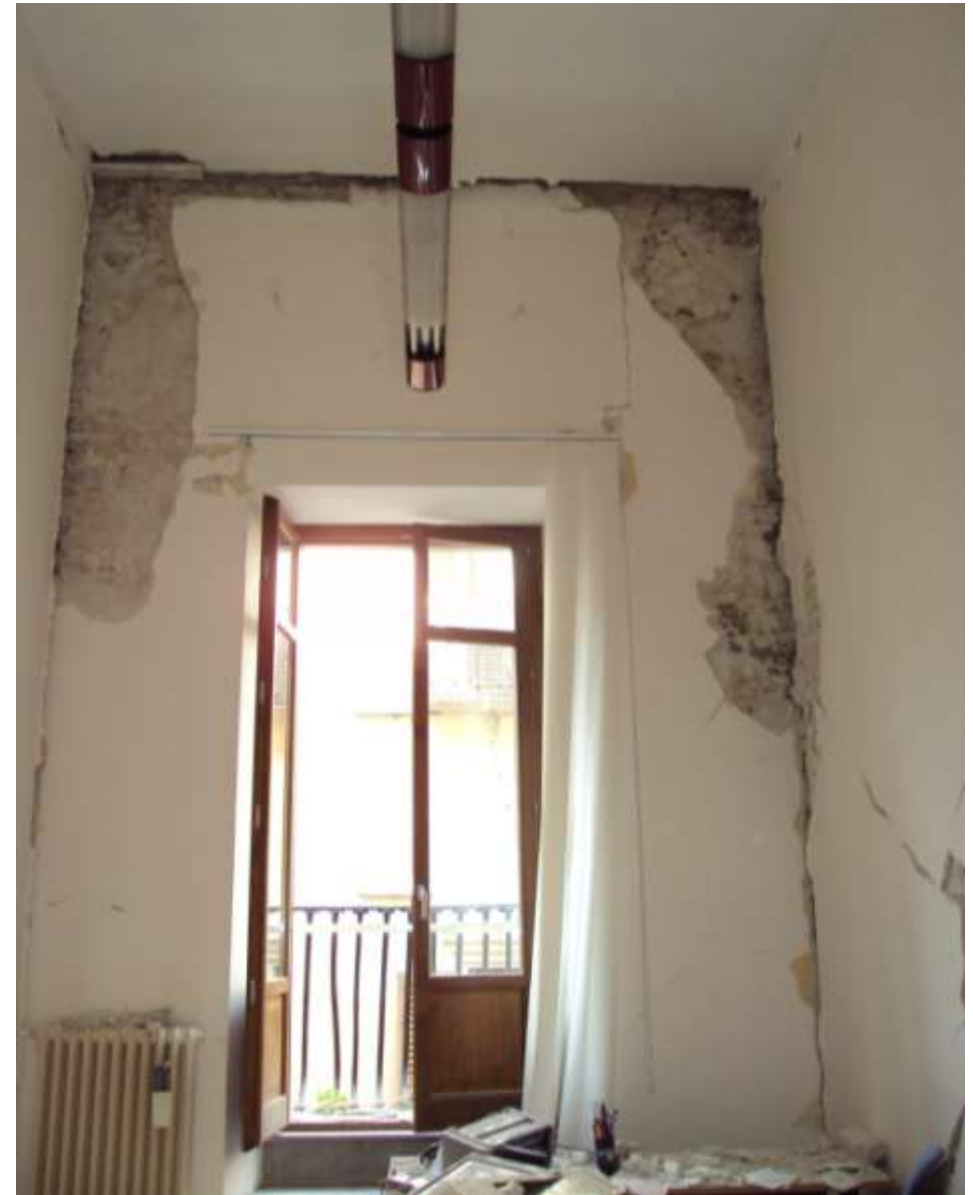
1. COLLEGAMENTO TRA PARETI ORTOGONALI: insufficiente
2. **COLLEGAMENTO TRA PARETI E SOLAI: insufficiente**

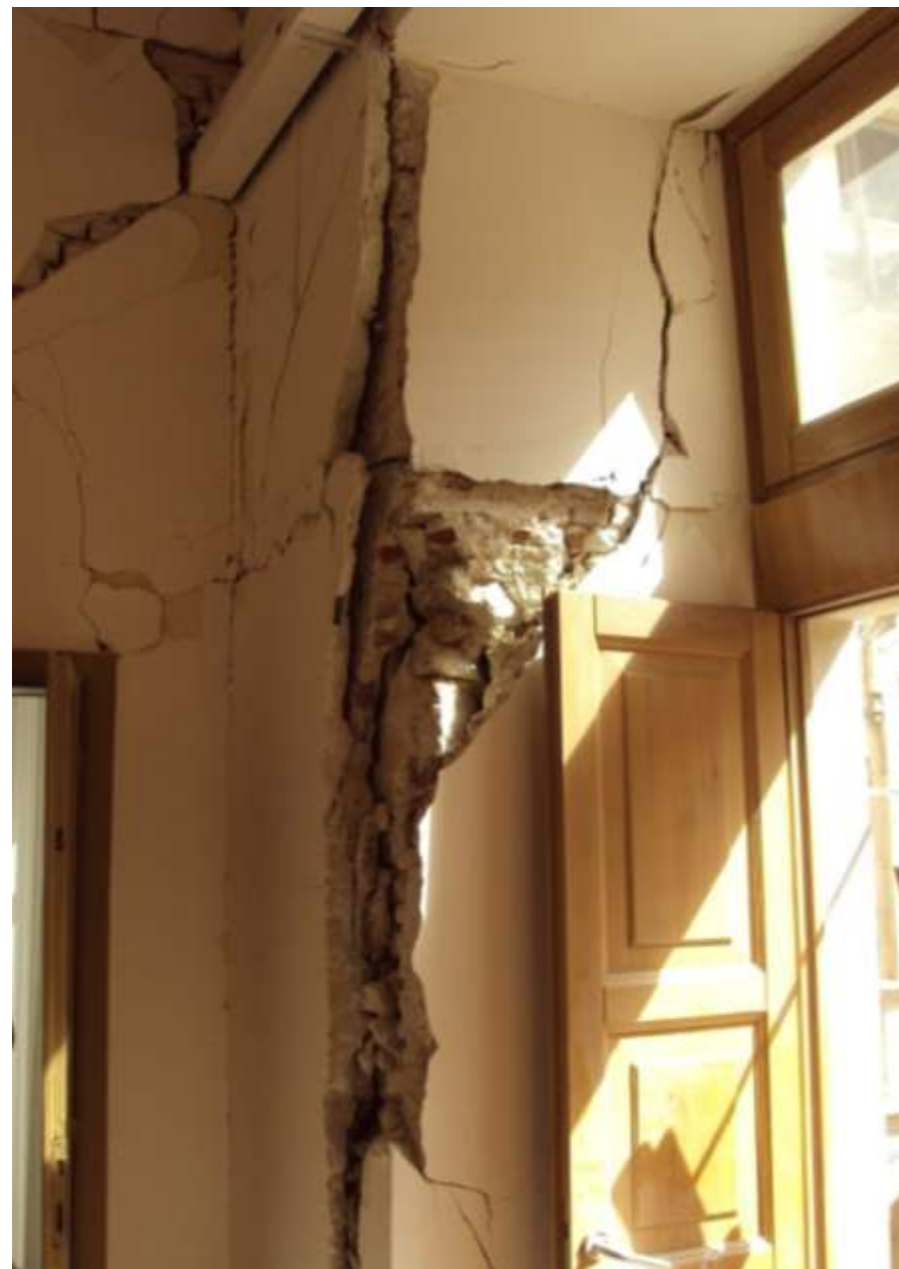
1. INSUFFICIENTE COLLEGAMENTO TRA PARETI ORTOGONALI
2. INESISTENTE COLLEGAMENTO TRA PARETI E SOLAI
3. **QUALITA' MURARIA: varia ed in molti casi scadente**

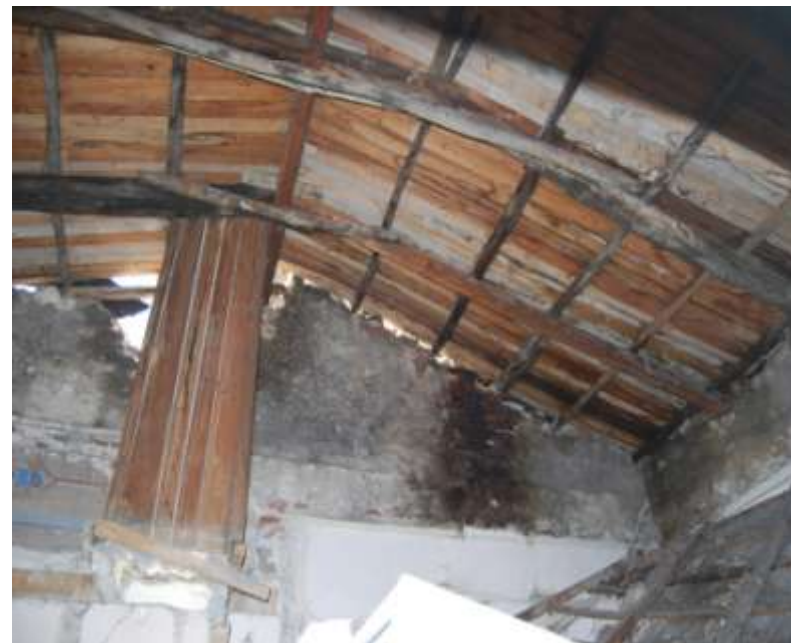
1. COLLEGAMENTO TRA PARETI ORTOGONALI: insufficiente
2. COLLEGAMENTO TRA PARETI E SOLAI: insufficiente
3. QUALITA' MURARIA: varia ed in molti casi scadente
4. **COPERTURE: inadeguate per dimensioni e realizzazione, con elementi spingenti e senza cordolature e/o altri elementi di coronamento**

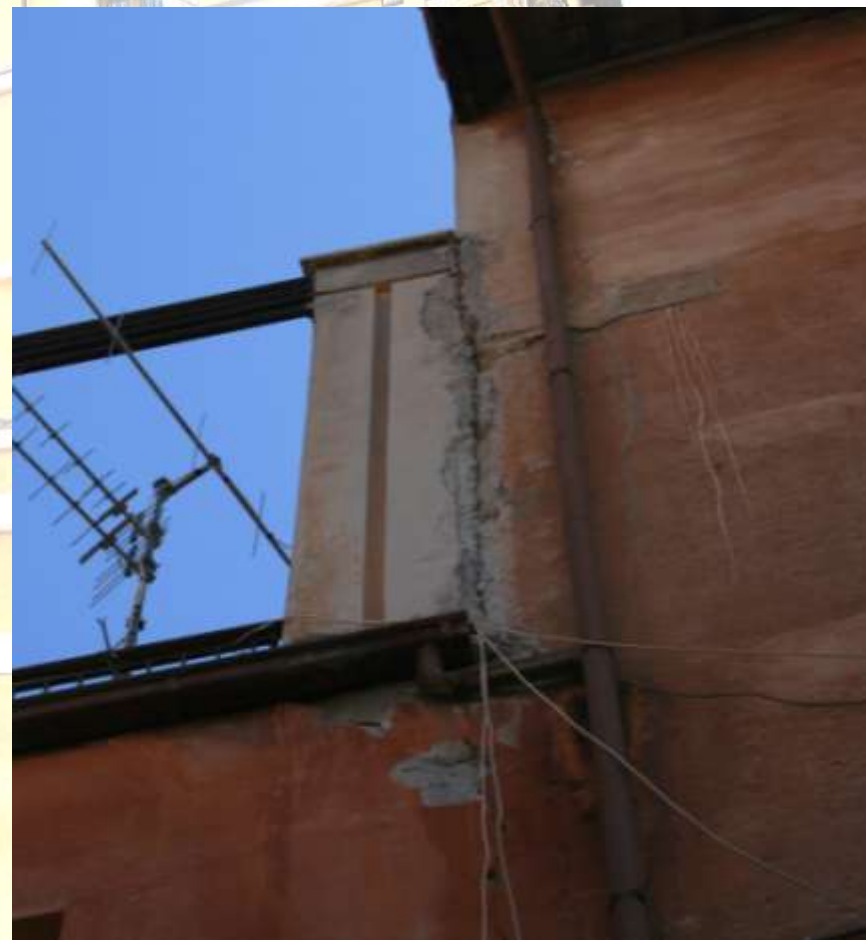
1. COLLEGAMENTO TRA PARETI ORTOGONALI: insufficiente
2. COLLEGAMENTO TRA PARETI E SOLAI: insufficiente
3. QUALITA' MURARIA: varia ed in molti casi scadente
4. PRESENZA DI SISTEMI SPINGENTI
5. MANCANZA DI TIRANTI DI PIANO
- 6. GIUNTI SISMICI TRA CORPI MURARI ED EDIFICI IN C.A.: sottodimensionati**

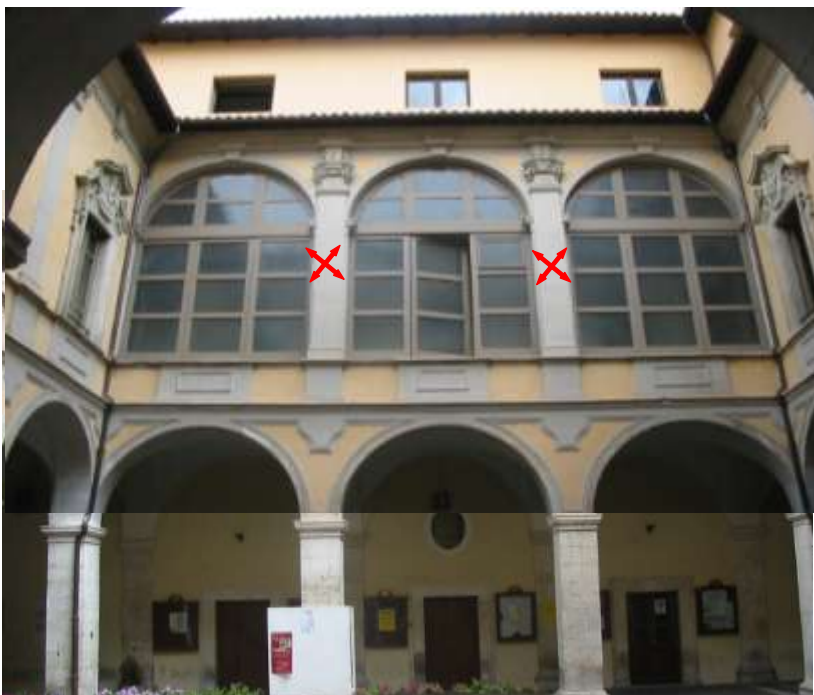
MECCANISMI DI COLLASSO LOCALE – RIBALTAMENTO DELLA PARETE

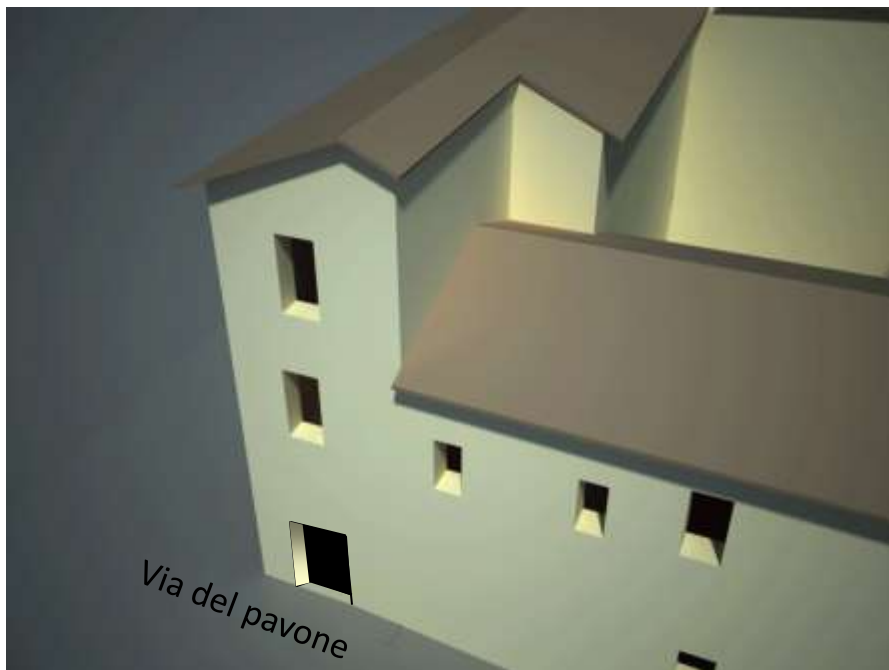
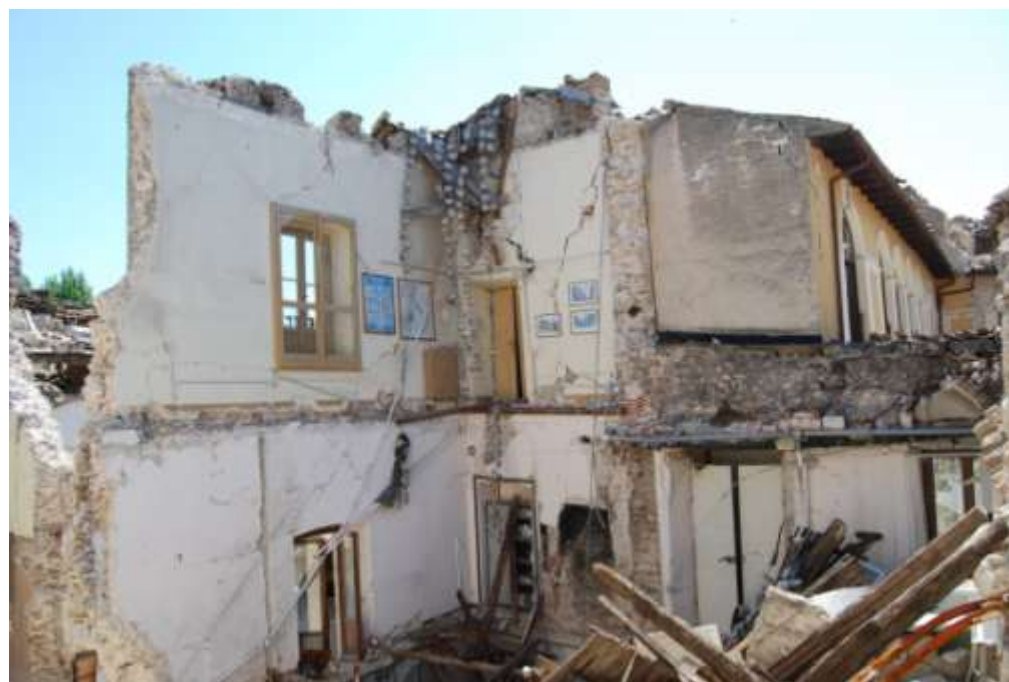
# MECCANISMI DI COLLASSO LOCALE – PER IRREGOLARITÀ DI FORMA

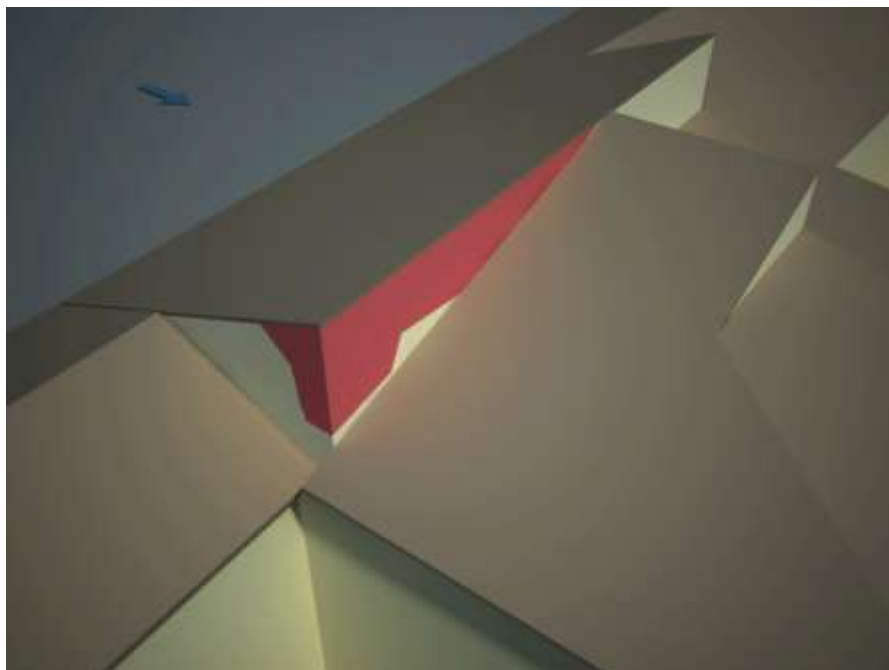
Martellamento ciclico causato da travi spingenti

Martellamento tra strutture adiacenti
