Teramo, 24 marzo 2010

# **Danni causati all'edilizia monumentale**

## **Alcuni casi di studio**

**Elena Antonacci**

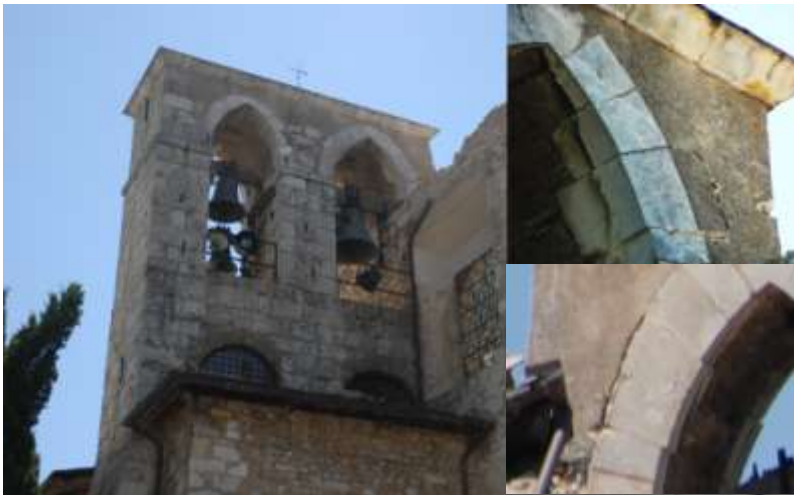
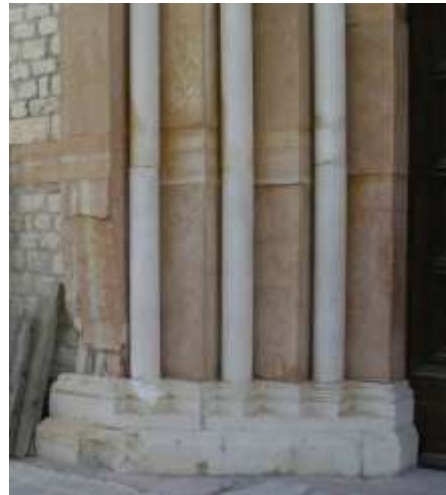
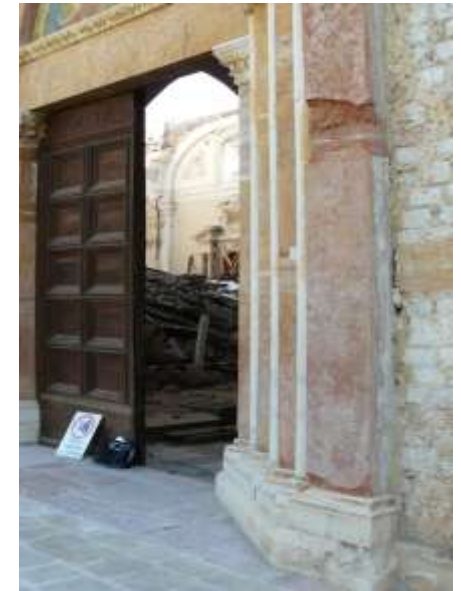
Lievi danni al rivestimento in pietra della Porta Santa sulla parete a Nord;  
danni di media entità alle celle campanarie del campanile a vela;

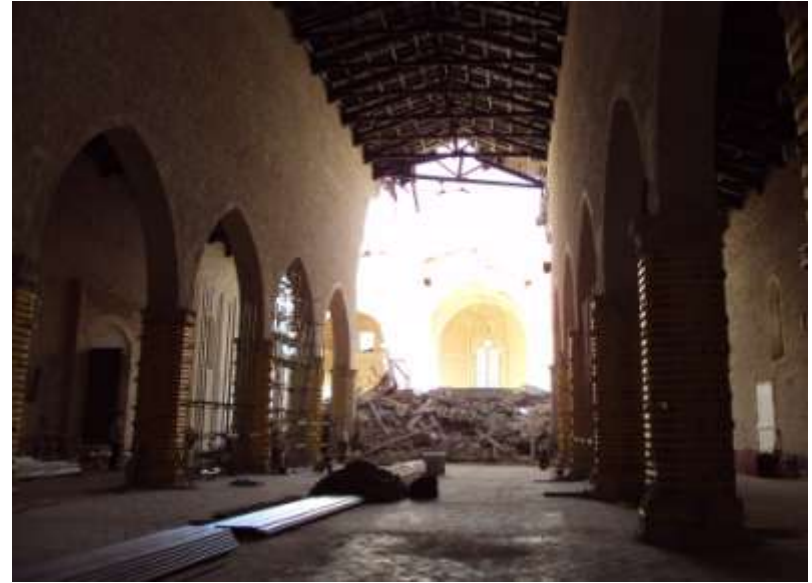
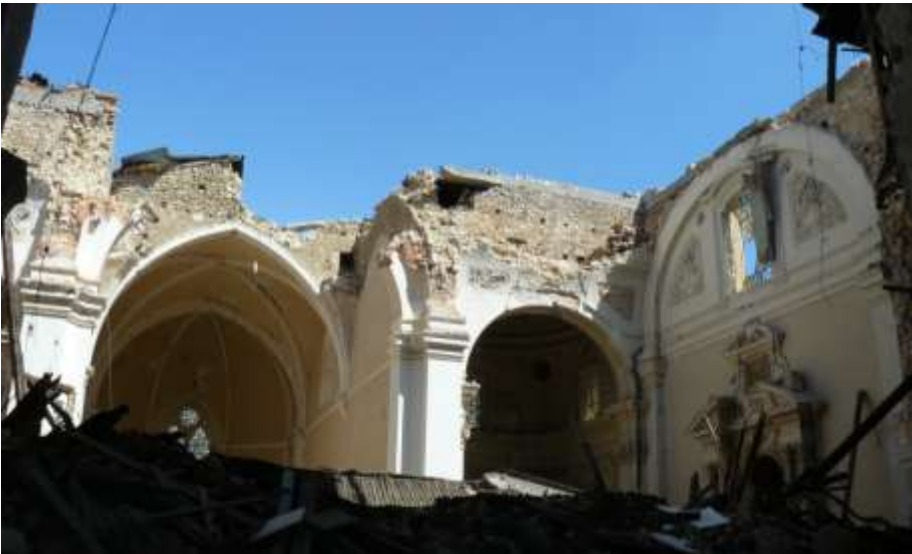
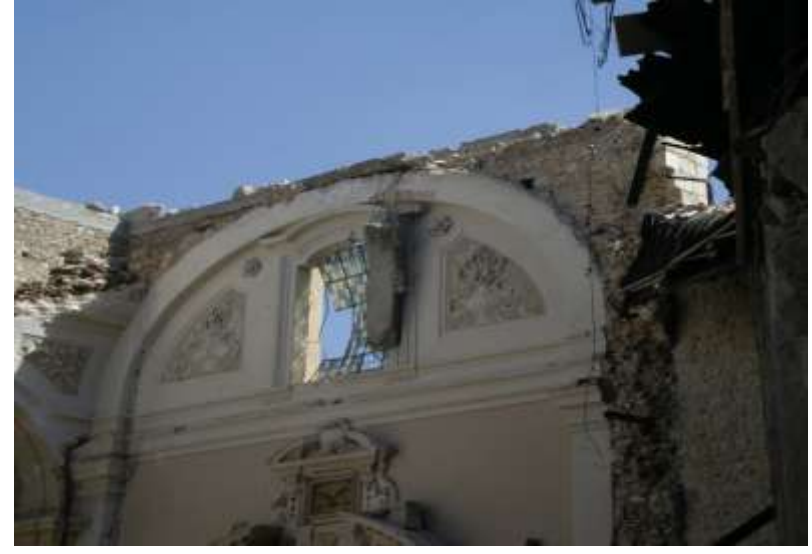
Crollo della copertura, dell'arco trionfale e dei pilastri del transetto

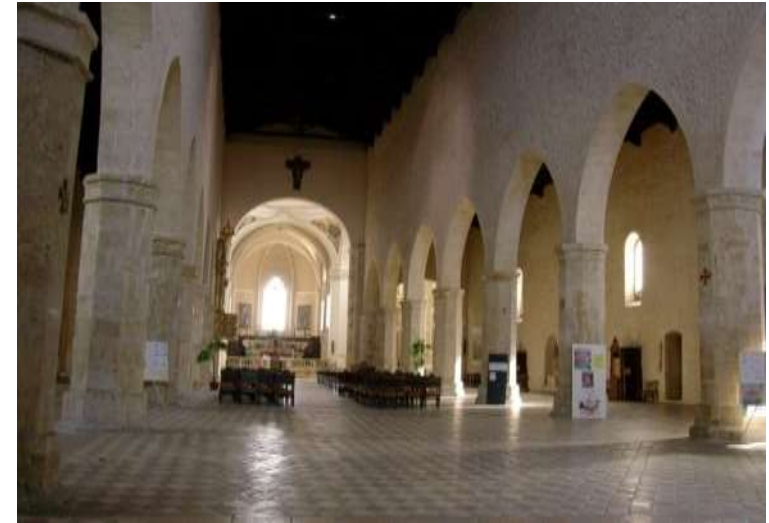
La zona del transetto  
è una zona rigida  
e con masse consistenti

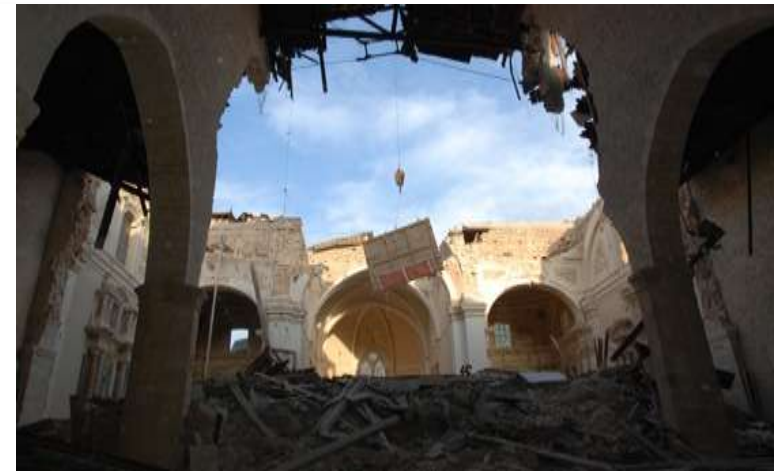
Gli elementi verticali  
non sono stati in grado  
di resistere all'azione  
combinata  
di carichi verticali  
e orizzontali

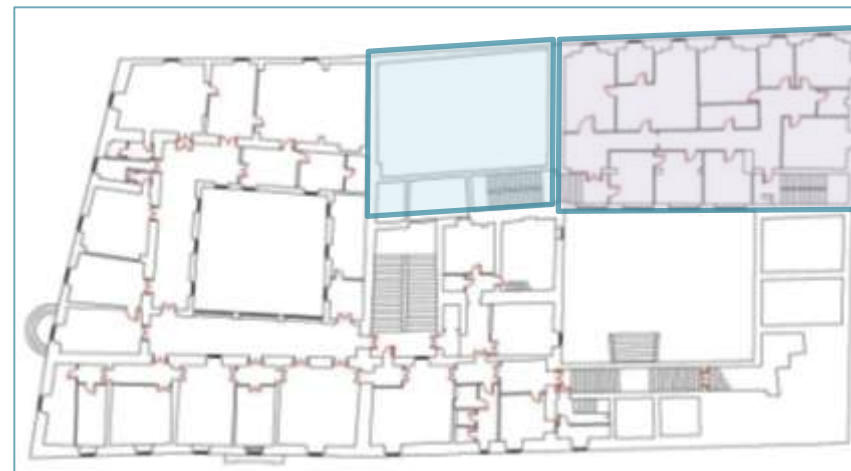
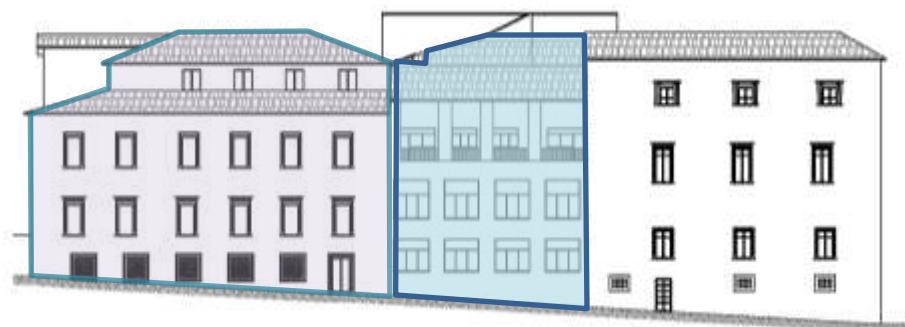
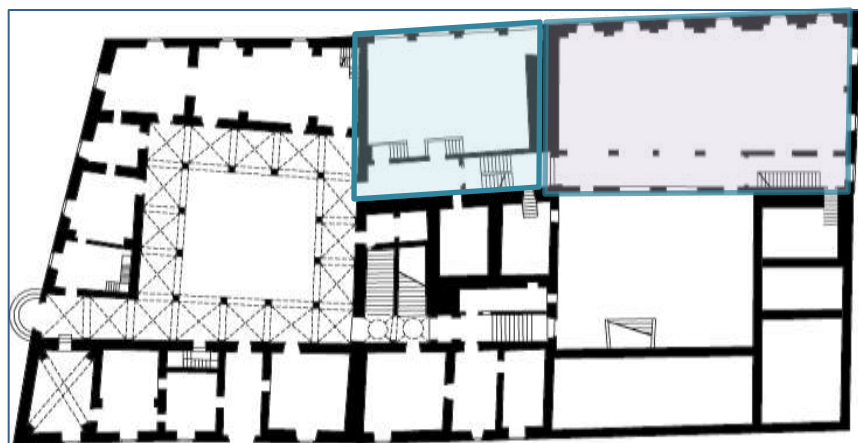
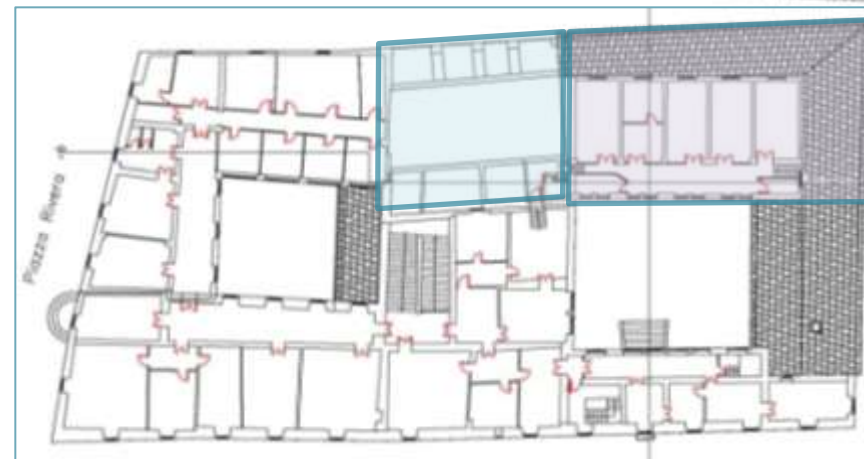
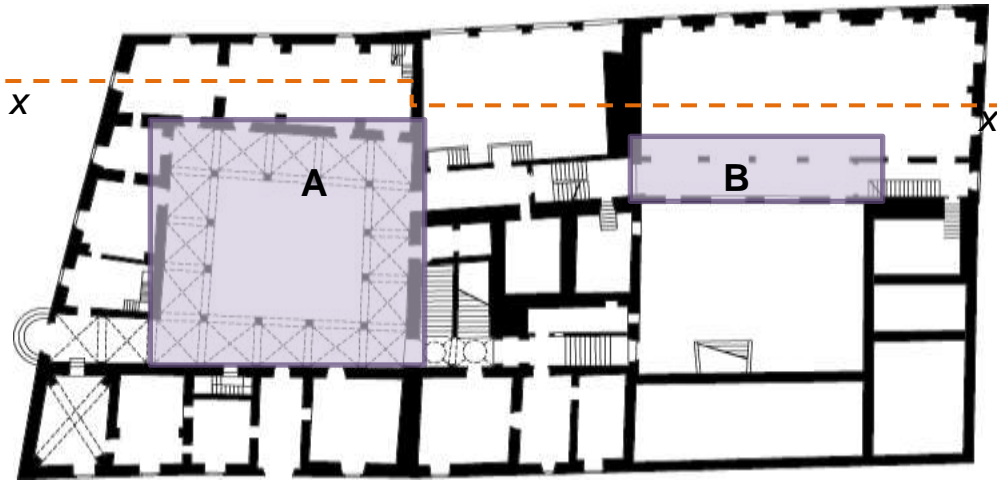
Demolizione di maschi murari interni e loro sostituzione con pareti in mattoni pieni di spessore ridotto o tramezzature in laterizi forati

Scarso o inefficace ammorsamento delle pareti modificate alla parete muraria principale

Sostituzione dei solai lignei con solai in latero-cemento o in acciaio e tavelloni

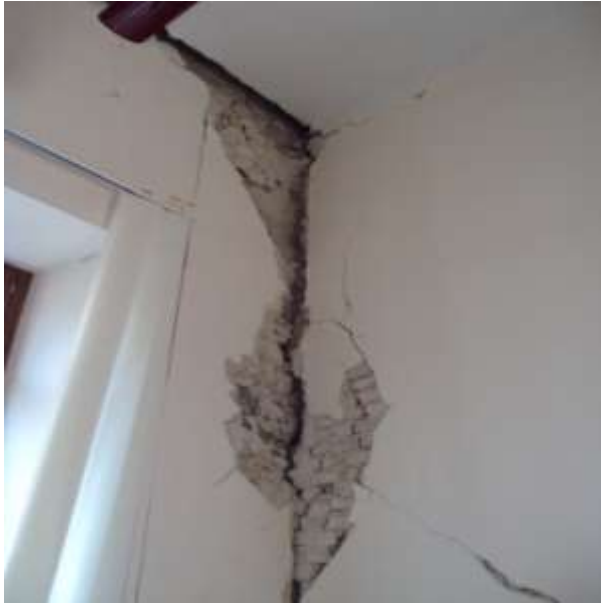
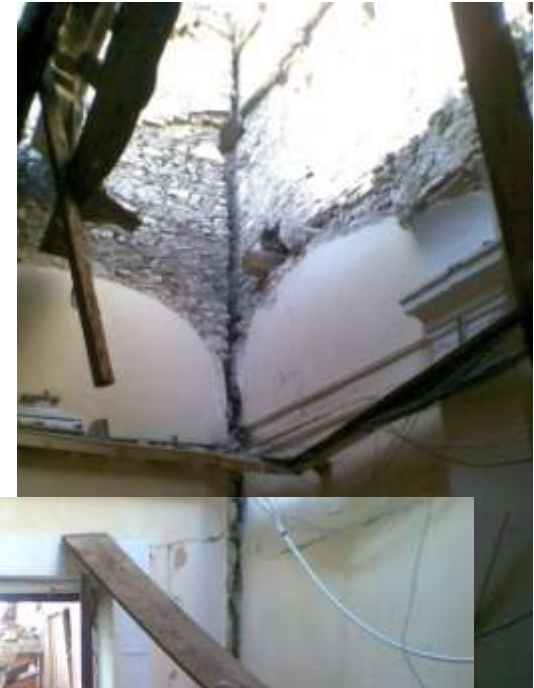
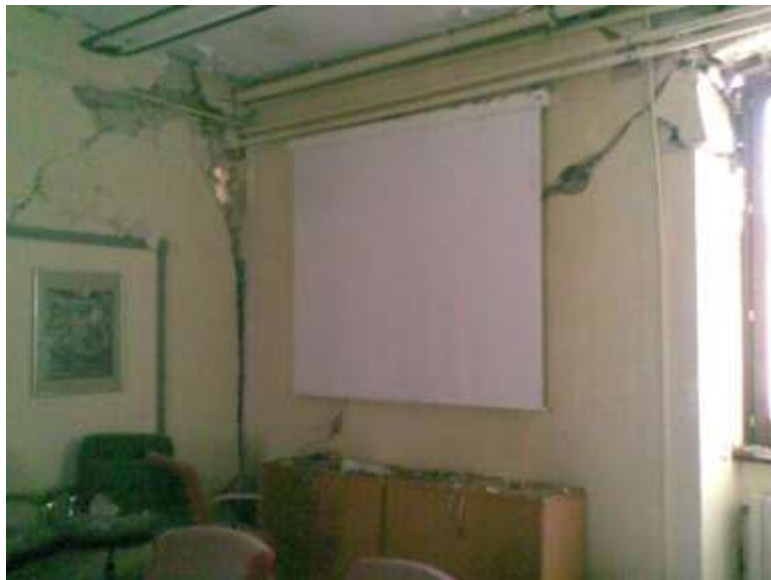
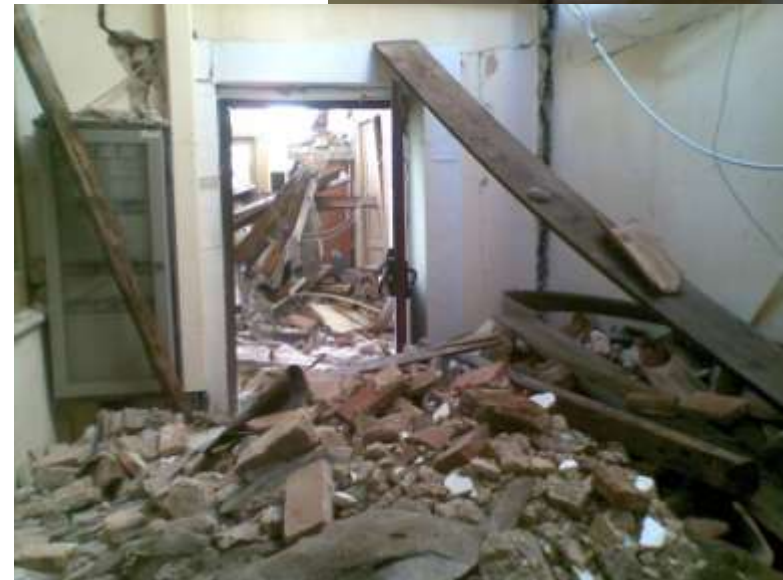
# 1. COLLEGAMENTO TRA PARETI ORTOGONALI: INSUFFICIENTE

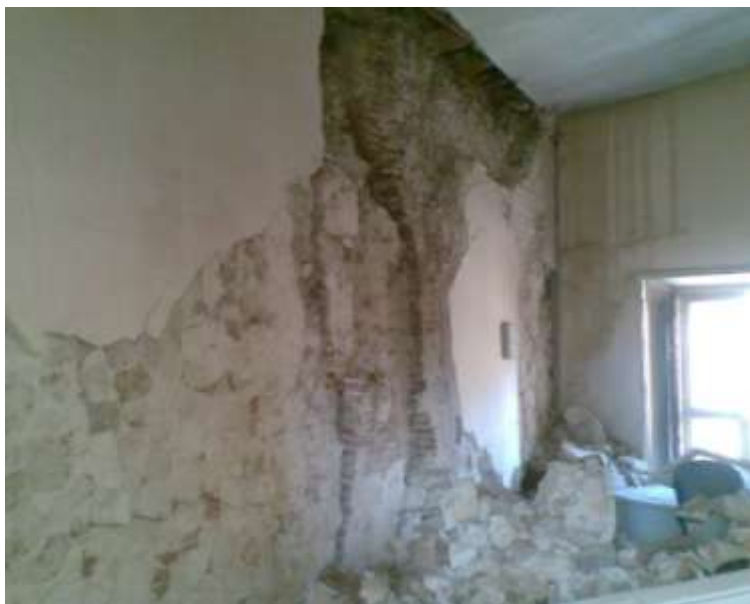
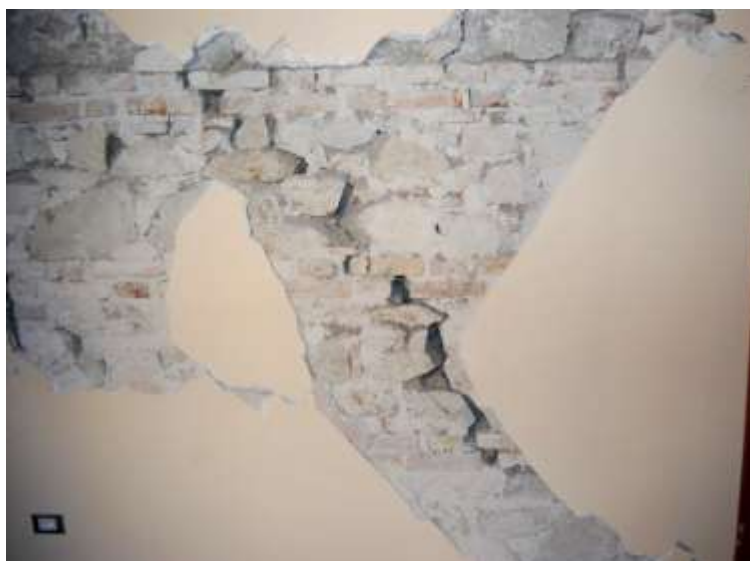
1. INSUFFICIENTE COLLEGAMENTO TRA PARETI ORTOGONALI
2. INESISTENTE COLLEGAMENTO TRA PARETI E SOLAI
3. **QUALITA' MURARIA: varia ed in molti casi scadente**

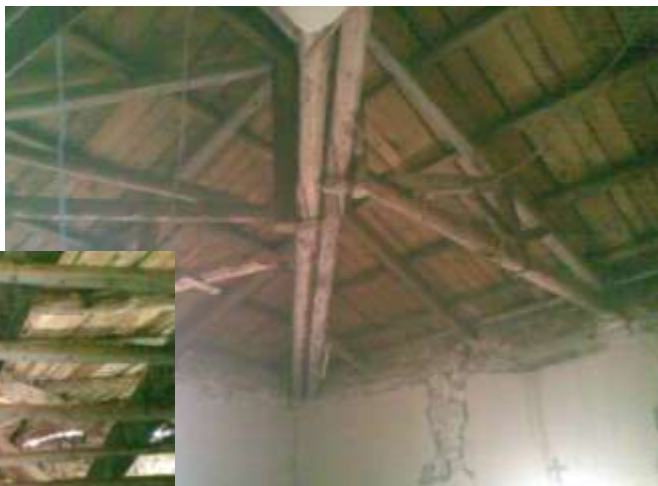
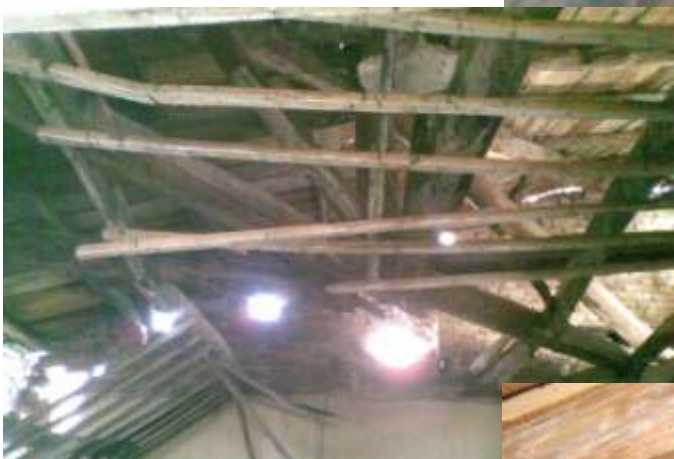
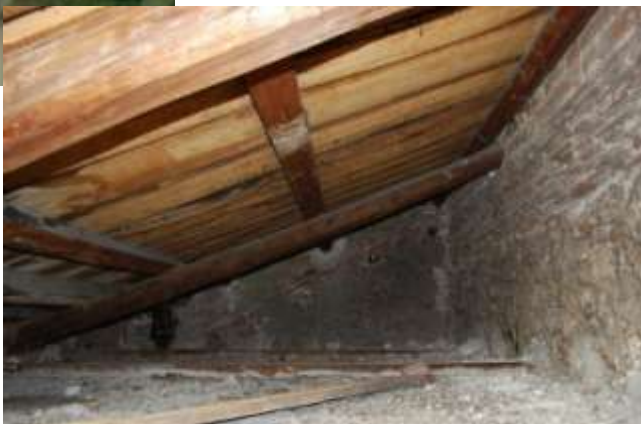
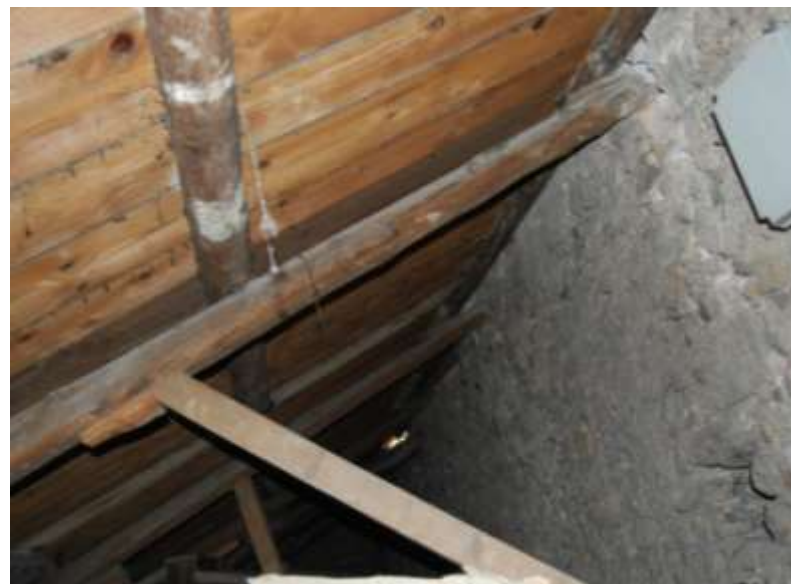
1. COLLEGAMENTO TRA PARETI ORTOGONALI: insufficiente
2. COLLEGAMENTO TRA PARETI E SOLAI: insufficiente
3. QUALITA' MURARIA: varia ed in molti casi scadente
4. **COPERTURE: inadeguate per dimensioni e realizzazione, con elementi spingenti e senza cordolature e/o altri elementi di coronamento**

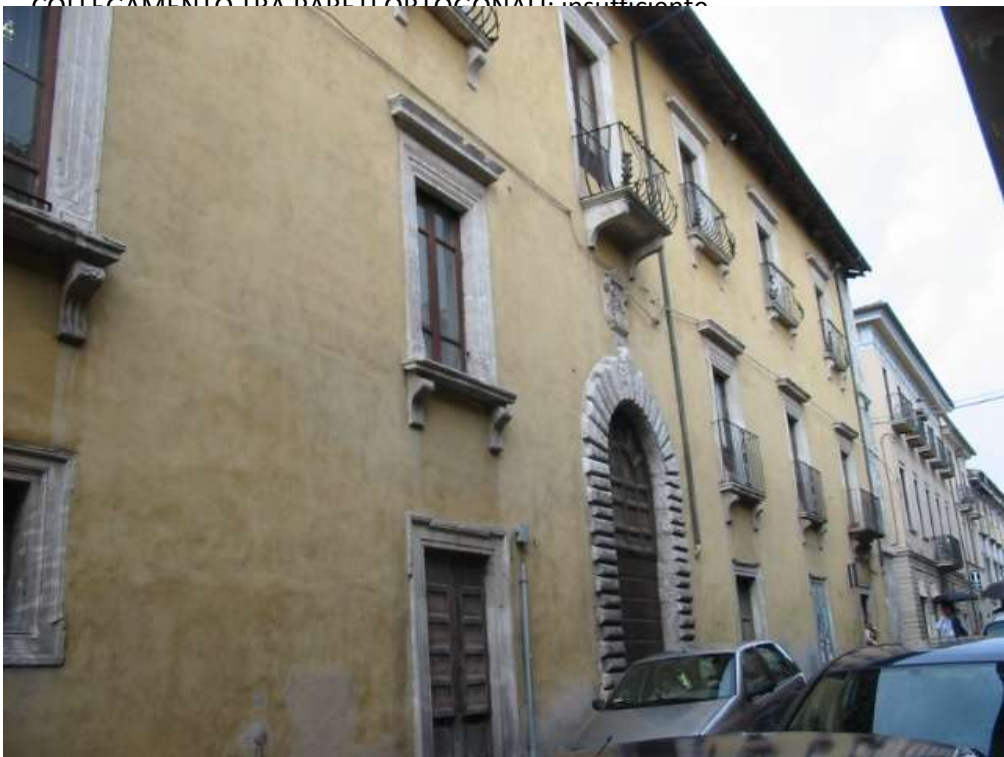
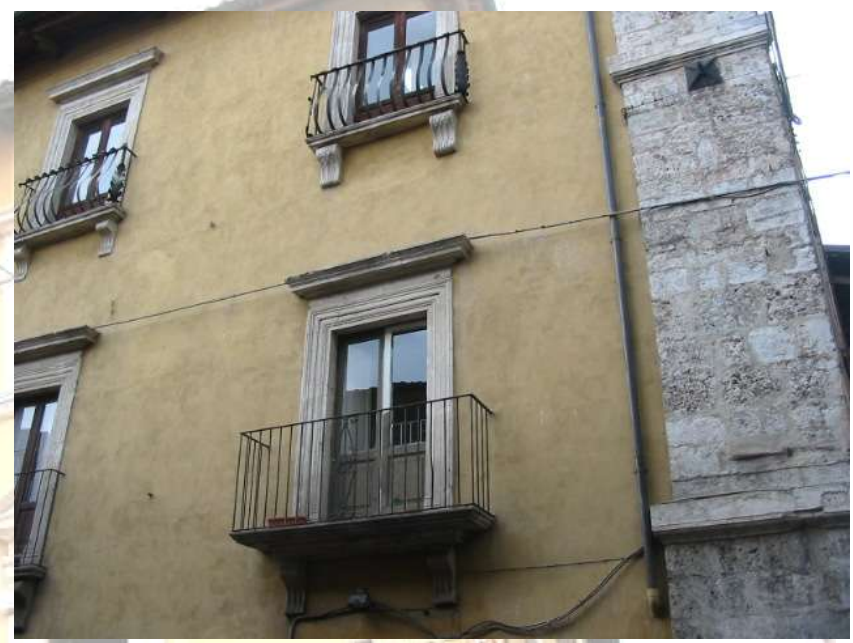
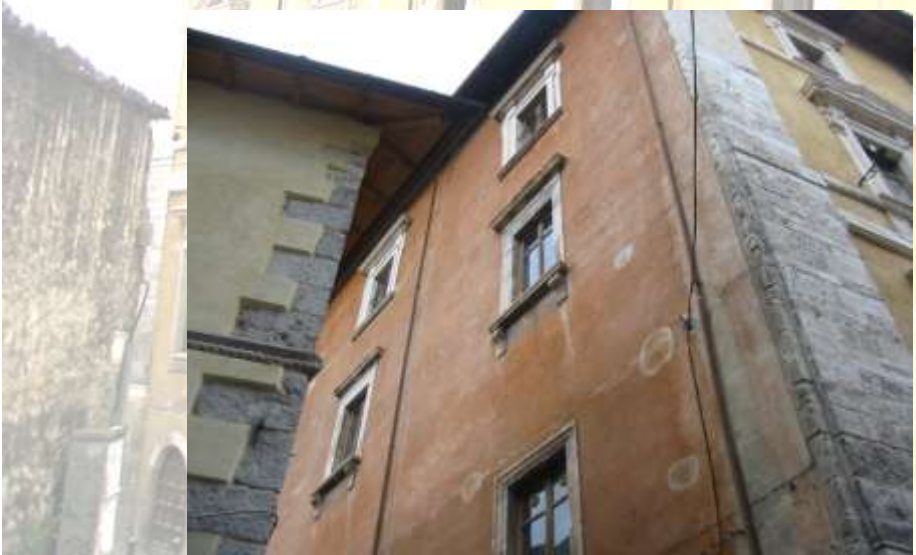
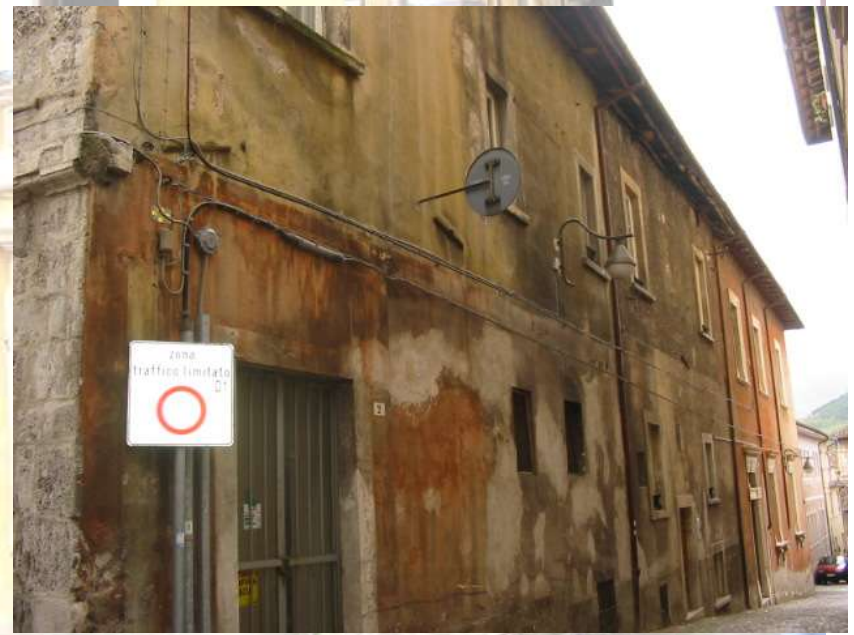
1. COLLEGAMENTO TRA PARETI ORTOGONALI: insufficiente
2. COLLEGAMENTO TRA PARETI E SOLAI: insufficiente
3. QUALITA' MURARIA: varia ed in molti casi scadente
4. PRESENZA DI SISTEMI SPINGENTI
5. MANCANZA DI TIRANTI DI PIANO
- 6. GIUNTI SISMICI TRA CORPI MURARI ED EDIFICI IN C.A.: sottodimensionati**

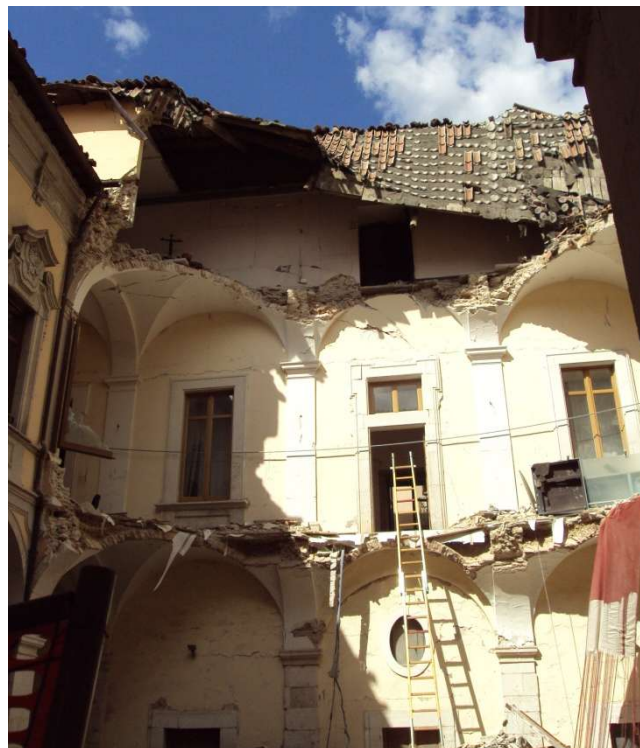
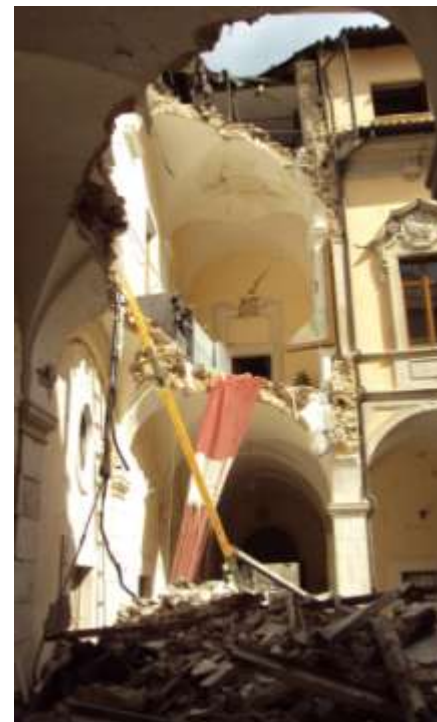
DOPO

MECCANISMI DI COLLASSO LOCALE – RIBALTAMENTO DELLA PARETE

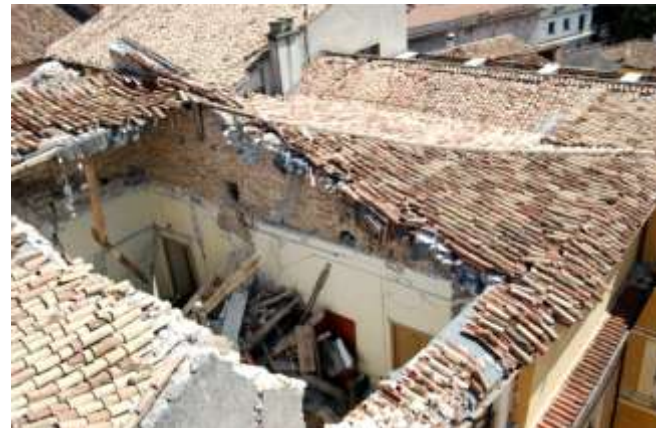
Martellamento tra strutture adiacenti

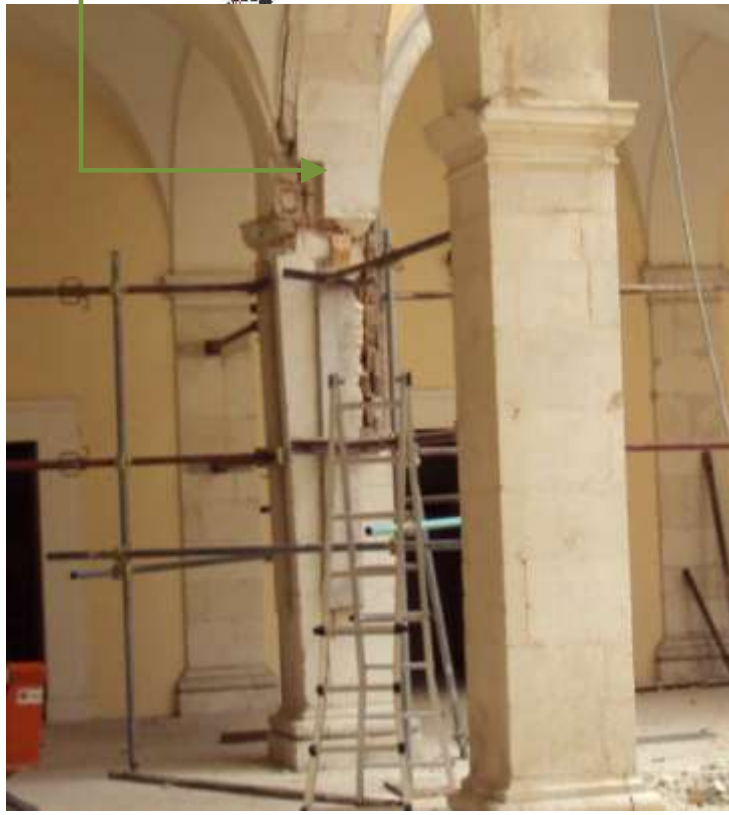
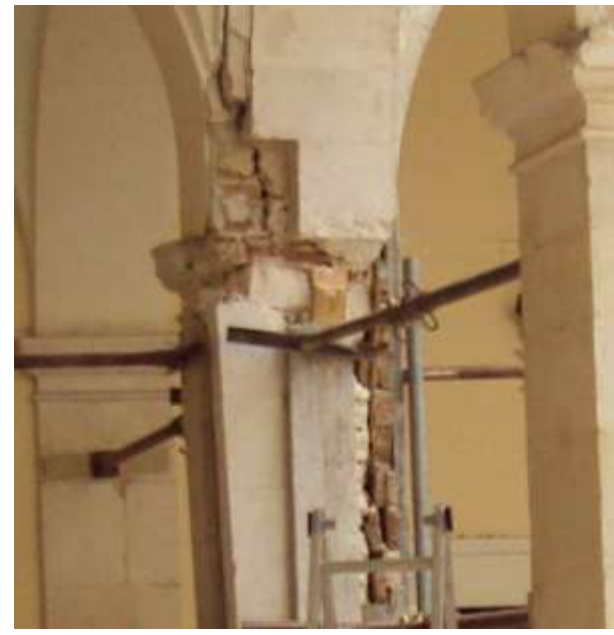
.. attualmente, dopo la messa in sicurezza
